山东东营蒲河（曹家）220 千伏
变电站 110 千伏配出工程竣工
环境保护验收调查报告表

建设单位：国网山东省电力公司东营供电公司

调查单位：山东易川检测技术有限公司

编制日期：二〇二三年八月

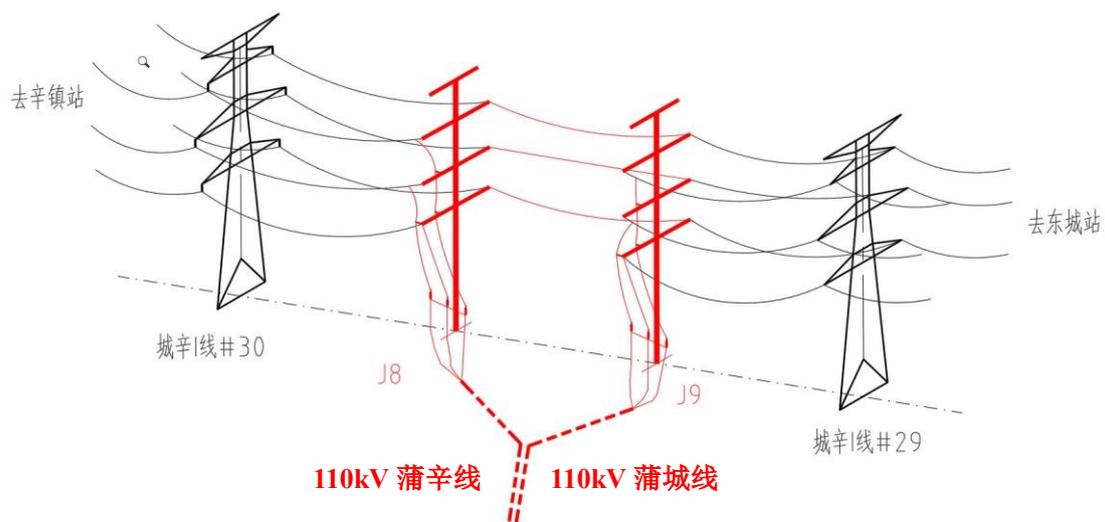
图4-2 110kV城辛I线开断 π 接蒲河站示意图

220kV 蒲河站东北角的 1#电缆终端塔，以双回架空形式向东架设 50m，至 2#电缆终端塔（110kV 蒲辛线与 110kV 蒲城线自 220kV 蒲河站出线后，架设至 2#电缆终端塔，在此转为架空输电线路）与 110kV 蒲辛线与 110kV 蒲城线合并为四回架空线路，沿五干渠南侧向东架设至规划东一路西侧，左转向北沿规划东一路西侧架空约 1.158km 至工业站西侧约 440 米处，改为四回电缆，以电缆沟敷设的方式，沿规划路北侧向东采用电缆敷设至现状 110kV 工沙线和 110kV 城辛线附近。其中 2 回 110kV 城辛 I 线#29-#30 之间，开断并 π 接至 110kV 城辛 I 线，形成现在的 110kV 蒲辛线和 110kV 蒲城线，另外 2 回至 110kV 工沙线#01-#02 之间，开断并 π 接至开断 110kV 工沙线，形成现在的 110kV 蒲沙线和 110kV 蒲工线。 π 接示意图见图 4-2、图 4-3，现场照片见图 4-4。

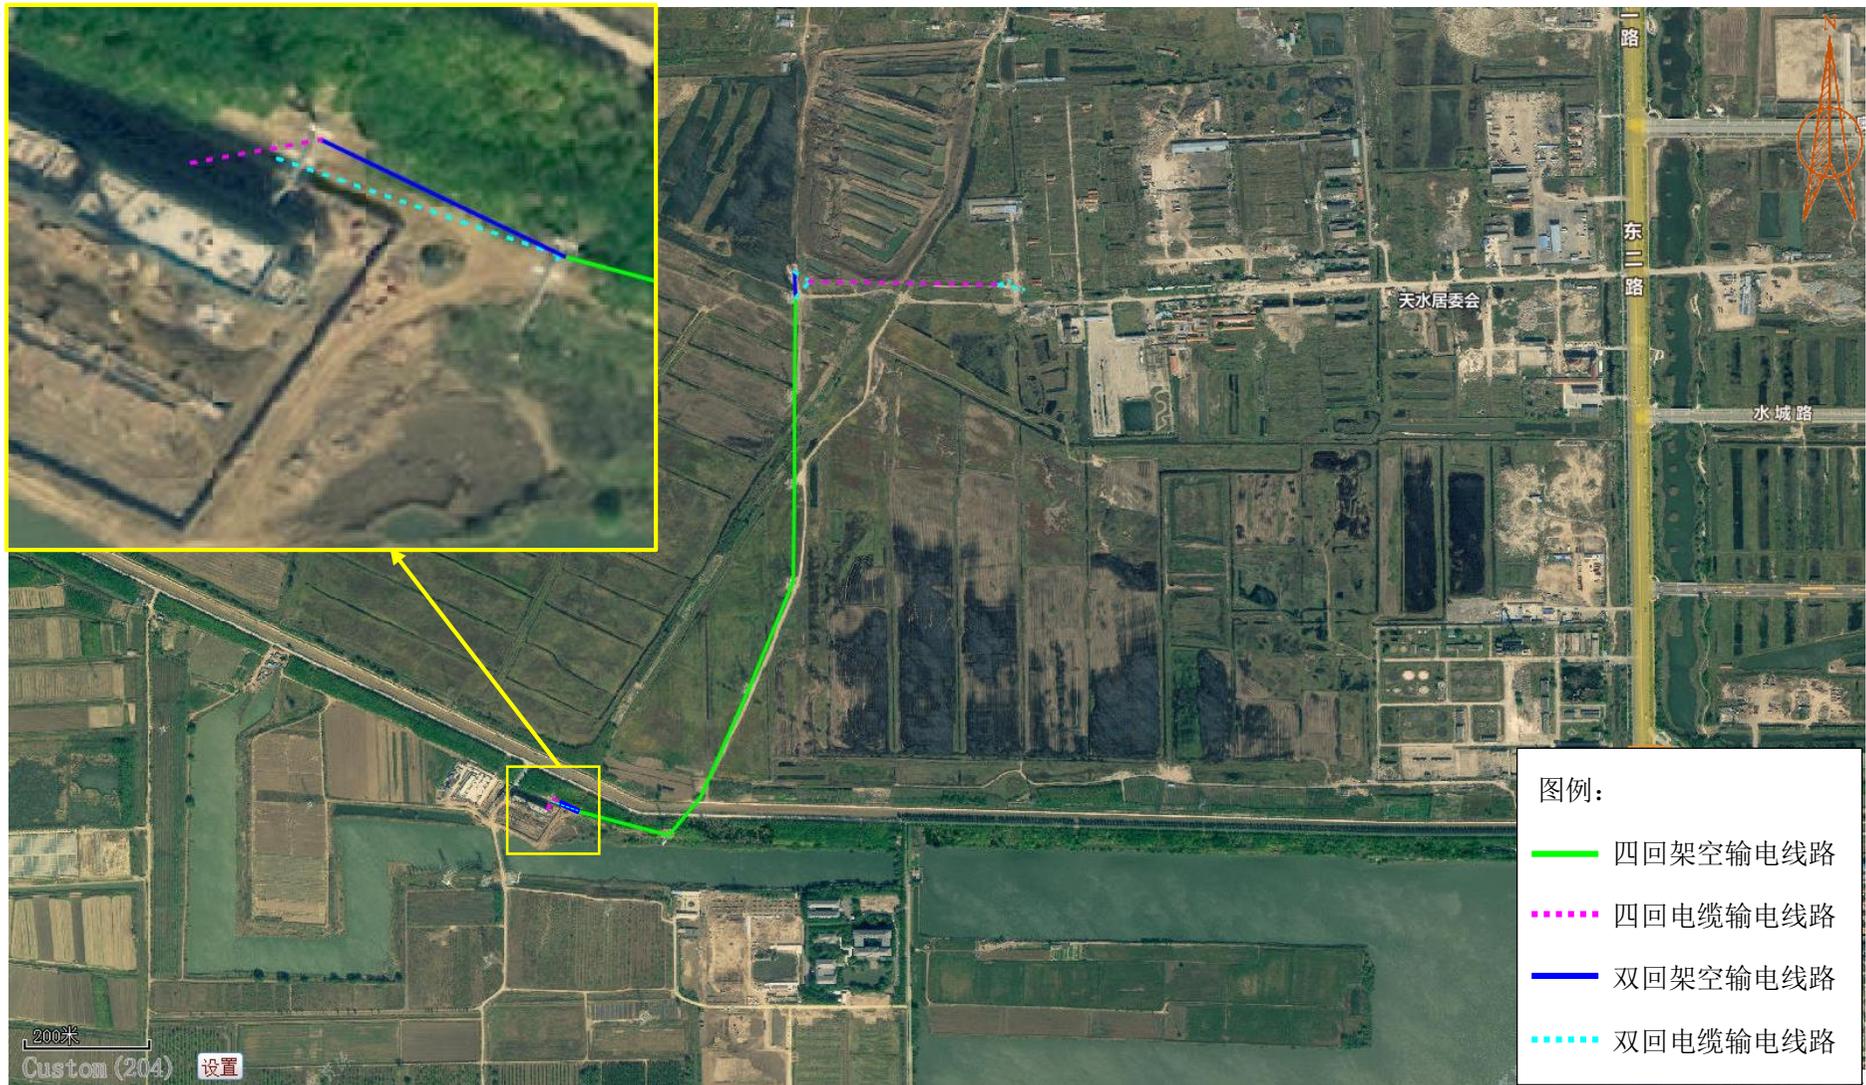
图 4-5 本工程线路路径示意图

本工程输电线路建设内容及线路路径见表 4-2。本工程线路实际建设路径图见图 4-5。

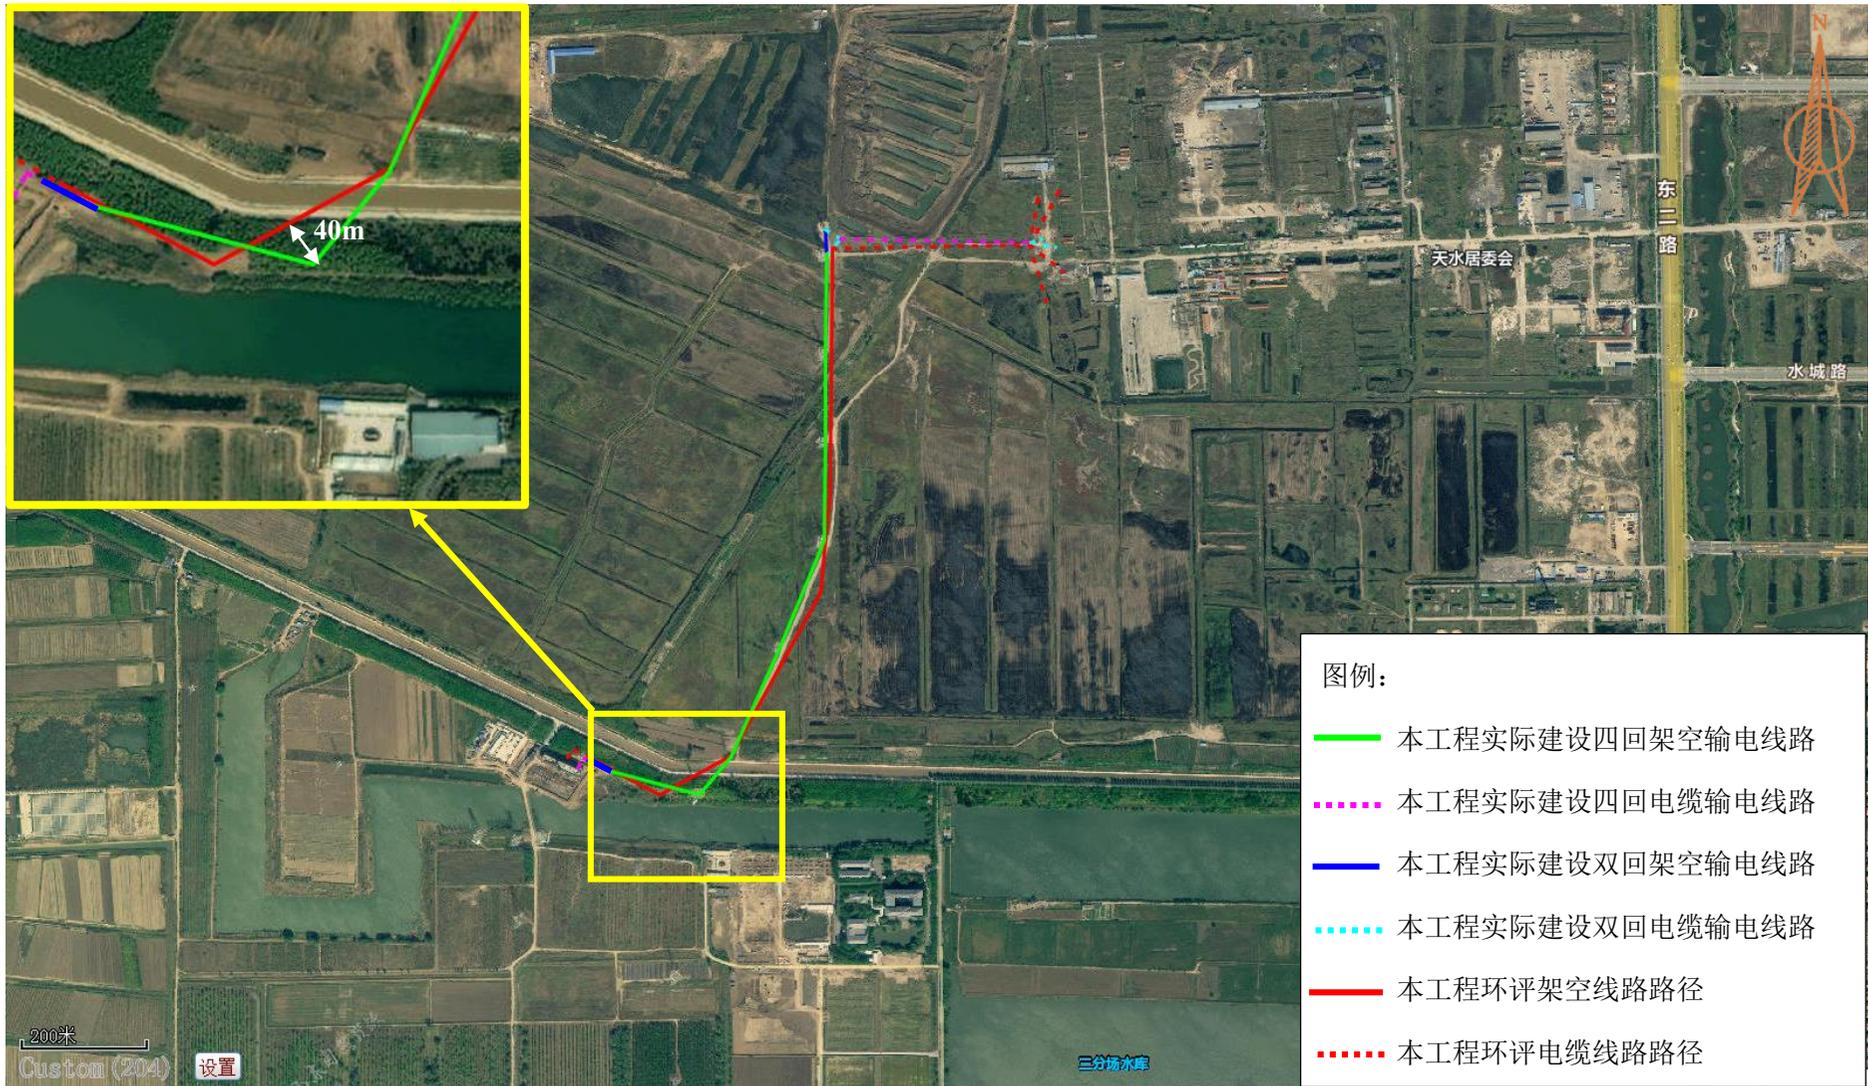
图 4-6 本工程线路实际路径与环评线路路径对比图

通过查阅工程设计、施工资料和相关协议、文件，结合现场踏勘，本工程主要建设内容与环评阶段的本期建设内容基本一致，输电线路长度、路径等略有变动。工程变动情况一览表见表 4-4，本工程线路实际路径与环评线路路径对比图见图 4-6。

根据表 4-4, 并对照《关于印发<输变电建设项目重大变动清单 (试行)>的通知》(环办辐射[2016]84 号, 本工程线路长度减少 0.255km, 线路最大横向位移约 40m, 未超过 500m, 仅涉及一般变动, 不涉及重大变动。

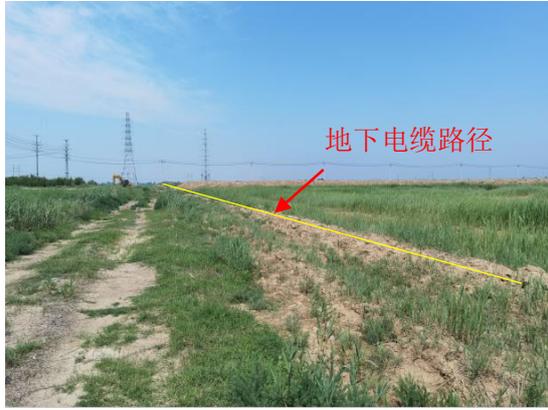
地下电缆生态恢复情况

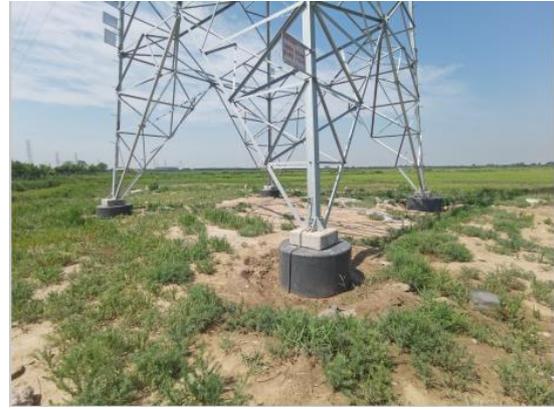
塔基周围生态恢复情况

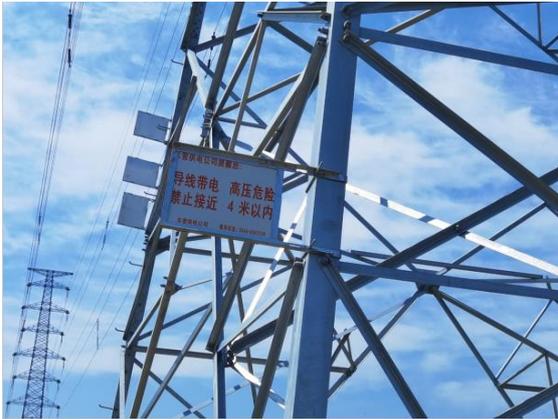
“导线带电 高压危险 禁止靠近 4米以内”警示牌

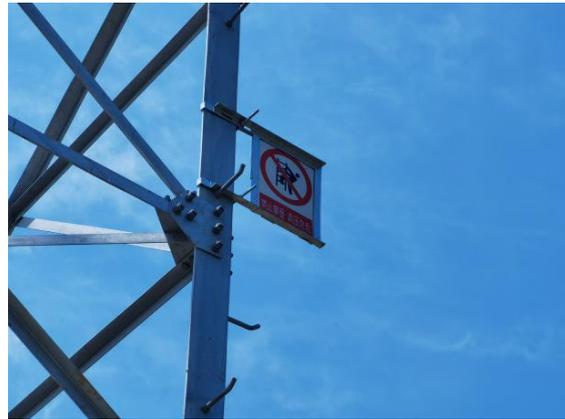
“禁止攀登 高压危险”警示牌

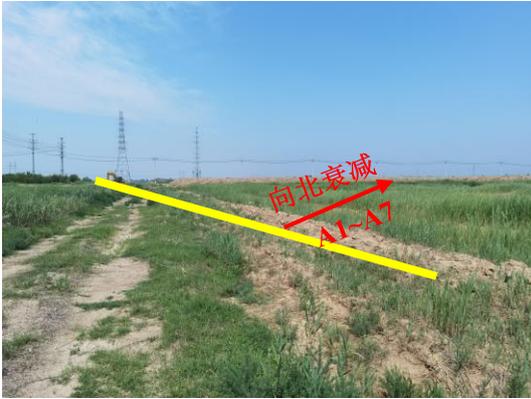
图 7-1 四回电缆线路衰减断面示意图

点位 代号	检测位置	工频电场强度 (V/m)	工频磁感应强 度 (μT)
A1	地下电缆正上方地面基点处	10.14	1.812
A2	地下电缆正上方地面基点南侧 1m 处	10.37	1.567
A3	地下电缆正上方地面基点南侧 2m 处	10.57	1.463
A4	地下电缆正上方地面基点南侧 3m 处	10.91	1.186
A5	地下电缆正上方地面基点南侧 4m 处	10.84	0.8114
A6	地下电缆正上方地面基点南侧 5m 处	9.963	0.5446
A7	地下电缆正上方地面基点南侧 6m 处	10.24	0.3724
检测值范围		9.963~10.91	0.3724~1.812

根据表 7-5~表 7-7 检测结果，本工程电缆输电线路周围的工频电场强度的检测值范围为 (9.963~60.55) V/m，工频磁感应强度的检测值范围为 (0.3089~5.029) μ T，分别小于《电磁环境控制限值》(GB 8702-2014)中规定的公众曝露控制限值：4000V/m、100 μ T，

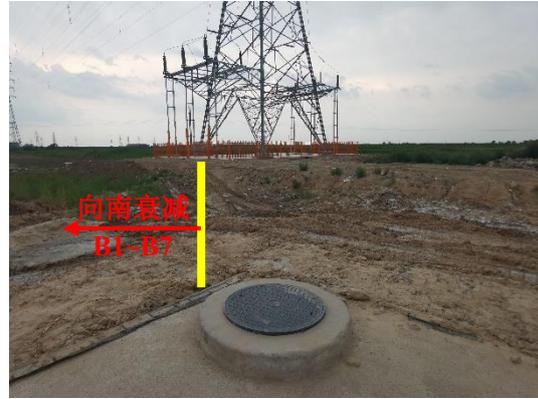
图 7-2 110kV 蒲辛线、110kV 蒲城线双回电缆线路衰减断面示意图

点位 代号	检测位置	工频电场强度 (V/m)	工频磁感应强 度 (μT)
B1	地下电缆正上方地面基点处	43.69	2.003
B2	地下电缆正上方地面基点南侧 1m 处	41.76	1.870
B3	地下电缆正上方地面基点南侧 2m 处	42.83	1.251
B4	地下电缆正上方地面基点南侧 3m 处	41.66	0.7085
B5	地下电缆正上方地面基点南侧 4m 处	40.25	0.4730
B6	地下电缆正上方地面基点南侧 5m 处	42.35	0.3687
B7	地下电缆正上方地面基点南侧 6m 处	41.06	0.3089
检测值范围		40.25~43.69	0.3089~2.003

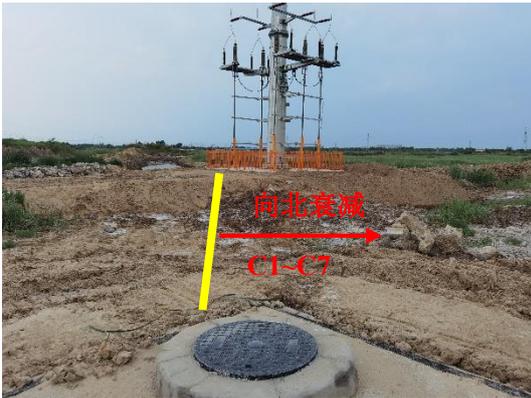
图 7-3 110kV 蒲沙线、110kV 蒲工线双回电缆线路衰减断面示意图

点位 代号	检测位置	工频电场强度 (V/m)	工频磁感应强 度 (μT)
C1	地下电缆正上方地面基点处	60.55	5.029
C2	地下电缆正上方地面基点北侧 1m 处	59.12	3.647
C3	地下电缆正上方地面基点北侧 2m 处	56.97	2.538
C4	地下电缆正上方地面基点北侧 3m 处	55.42	1.745
C5	地下电缆正上方地面基点北侧 4m 处	56.28	1.157
C6	地下电缆正上方地面基点北侧 5m 处	48.83	0.9831
C7	地下电缆正上方地面基点北侧 6m 处	46.01	0.7803
检测值范围		46.01~60.55	0.7803~5.029

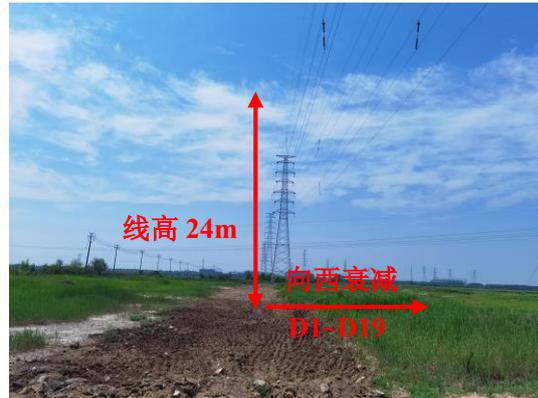
图 7-4 四回架空线路衰减断面示意图

点位 代号	检测位置	工频电场强度 (V/m)	工频磁感应强 度 (μT)
D1	衰减断面测试原点处	206.5	0.6186
D2	衰减断面测试原点西 1m 处	213.9	0.6288
D3	衰减断面测试原点西 2m 处	224.3	0.6367
D4	衰减断面测试原点西 3m 处	232.1	0.6477
D5	衰减断面测试原点西 4m 处（边导线地面投影点）	243.6	0.6594
D6	边导线地面投影点西 1m 处	250.5	0.6690
D7	边导线地面投影点西 2m 处	268.4	0.6691
D8	边导线地面投影点西 3m 处	255.8	0.6671
D9	边导线地面投影点西 4m 处	253.3	0.6707
D10	边导线地面投影点西 5m 处	245.8	0.6654
D11	边导线地面投影点西 10m 处	240.9	0.6124

D12	边导线地面投影点西 15m 处	190.0	0.5574
D13	边导线地面投影点西 20m 处	144.0	0.4910
D14	边导线地面投影点西 25m 处	95.40	0.3235
D15	边导线地面投影点西 30m 处	68.01	0.1086
D16	边导线地面投影点西 35m 处	31.87	0.0763
D17	边导线地面投影点西 40m 处	14.92	0.0500
D18	边导线地面投影点西 45m 处	6.601	0.0476
D19	边导线地面投影点西 50m 处	1.882	0.0437
检测值范围		1.882~268.4	0.0437~0.6707

(2) 衰减断面选在 110kV 蒲工线和 110kV 蒲沙线 8#-9#塔、110kV 蒲城线和 110kV 蒲辛线 7#-8#塔之间, 向西衰减, 线高 24m;

根据表 7-8~表 7-9，本工程架空输电线路周围工频电场强度的检测值范围为 (0.903~268.4) V/m，工频磁感应强度的检测值范围为 (0.0409~0.9151) μ T，分别小于《电磁环境控制限值》(GB 8702-2014)中规定的公众曝露控制限值：4000V/m、100 μ T，同时可以满足架空输电线路下的耕地、园地、牧草地、畜禽饲养地、养殖水面、道路等场所，其频率 50Hz 的电场强度控制限值为 10kV/m 的要求。

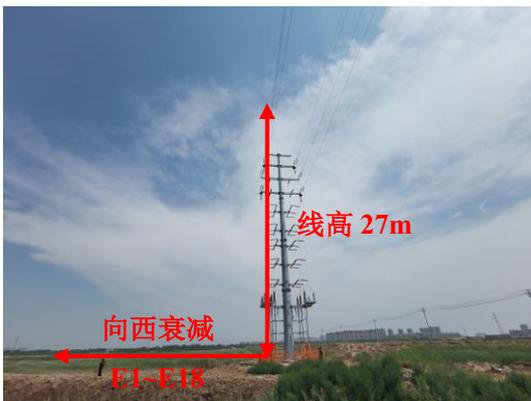
图 7-5 110kV 蒲工线、110kV 蒲沙线双回架空输电线路衰减断面示意图

点位 代号	检测位置	工频电场强度 (V/m)	工频磁感应强度 (μ T)
E1	衰减断面测试原点处	130.2	0.9151
E2	衰减断面测试原点西 1m 处	130.9	0.8920
E3	衰减断面测试原点西 2m 处	118.1	0.8886
E4	衰减断面测试原点西 3m 处 (边导线地面投影点)	105.0	0.8760
E5	边导线地面投影点西 1m 处	108.6	0.8819
E6	边导线地面投影点西 2m 处	107.4	0.8793
E7	边导线地面投影点西 3m 处	103.5	0.8645
E8	边导线地面投影点西 4m 处	96.30	0.8626

E9	边导线地面投影点西 5m 处	95.81	0.8043
E10	边导线地面投影点西 10m 处	84.92	0.7587
E11	边导线地面投影点西 15m 处	60.54	0.6568
E12	边导线地面投影点西 20m 处	34.90	0.4858
E13	边导线地面投影点西 25m 处	18.92	0.2178
E14	边导线地面投影点西 30m 处	11.34	0.1095
E15	边导线地面投影点西 35m 处	5.732	0.0763
E16	边导线地面投影点西 40m 处	2.248	0.0549
E17	边导线地面投影点西 45m 处	1.490	0.0433
E18	边导线地面投影点西 50m 处	0.903	0.0409
检测值范围		0.903~130.9	0.0409~0.9151

- (1) 衰减断面选在 110kV 蒲工线和 110kV 蒲沙线 9#-10#塔之间，向西衰减，线高 27m；
- (2) 该处衰减断面测试原点是指导线弧垂最低位置处档距对应两杆塔中央连线对地投影点。

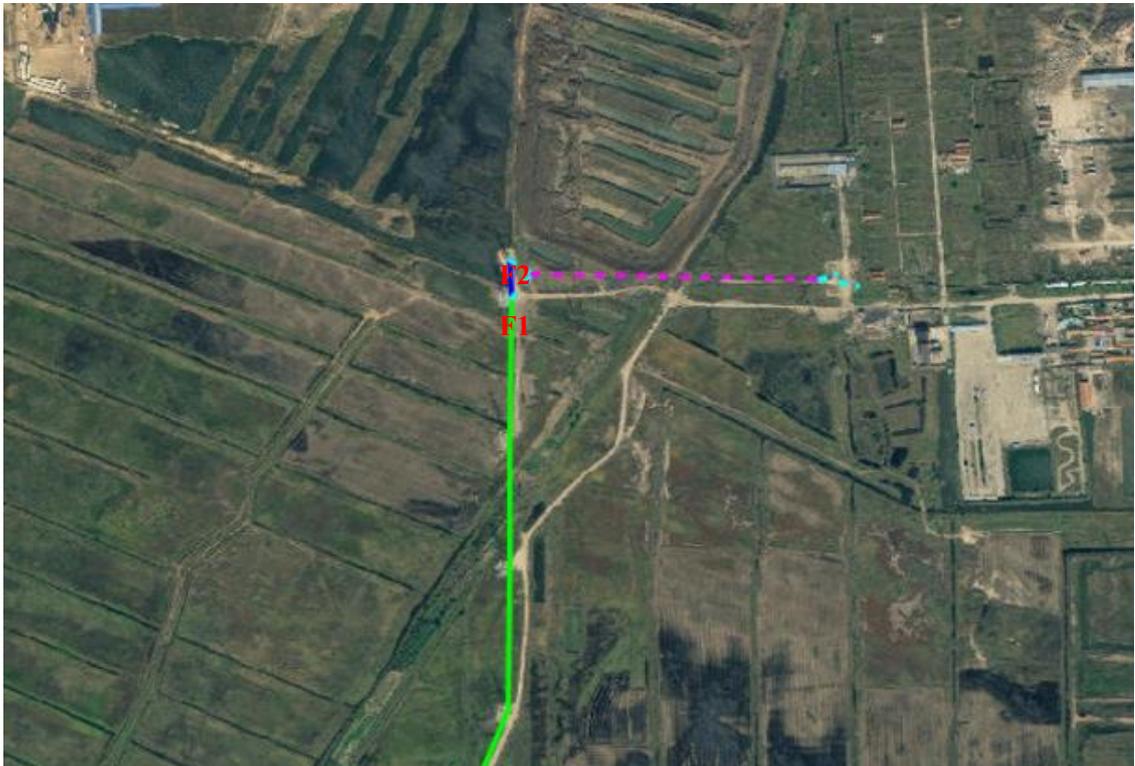
图 7-6 噪声检测点位示意图

点位代号	检测位置	检测结果[dB(A)]	
		昼间	夜间
F1	四回架空输电线路下	50.2	44.2
F2	110kV 蒲工线、110kV 蒲沙线双回架空输电线路下	48.1	43.6
检测结果范围		48.1~50.2	43.6~44.2

根据表 7-13，本工程输电线路的昼间噪声为（48.1~50.2）dB(A)，夜间为（43.6~44.2）dB(A)，满足《声环境质量标准》（GB3096-2008）2 类标准限值要求（昼间 60dB(A)，夜间 50dB(A)）。
