山东东营蒲河~华泉 110 千伏线路工程
建设项目竣工环境保护
验收调查报告表

建设单位：国网山东省电力公司东营供电公司

调查单位：山东易川检测技术有限公司

编制日期：二〇二四年二月

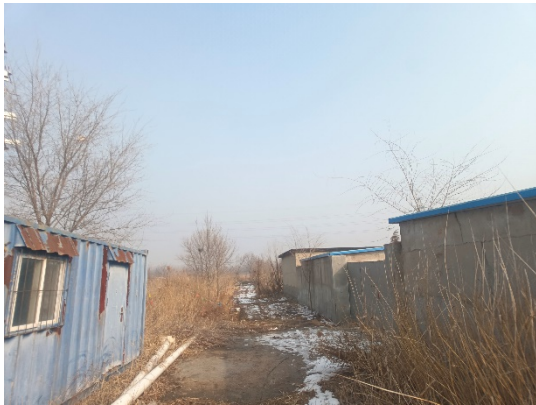
| 项目内容 | 环评阶段确定的环境敏感目标 | | 验收阶段确定的环境敏感目标 | | | | 备注 |
|---|---|---|---|---|---|---|---|
| | 种植看护房 2 | 110kV 四回架空线路中心线东侧 5m | 种植看护房 | 110kV 四回架空线路 10#-11# 东侧 10m | 4m | 调查范围内约 10 间，为单层、平顶、彩钢/砖混房结构。 | 与环评一致 |

图 2-1 种植看护房

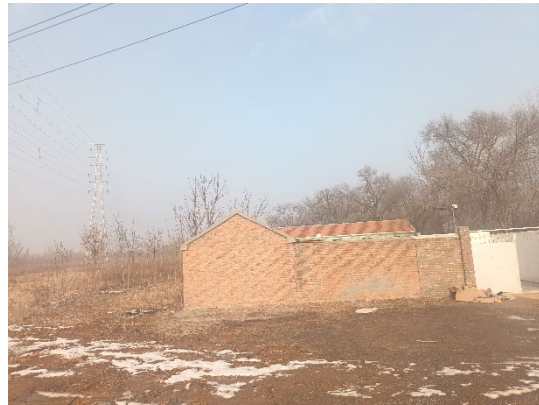
| 项目内容 | 环评阶段确定的环境敏感目标 | | 验收阶段确定的环境敏感目标 | | | | 备注 |
|---|---|---|---|---|---|---|---|
| | 林场看护房 | 110kV 四回架空线路中心线东侧 20m | 林场看护房 | 110kV 四回架空线路 10#-11# 东侧 27m | 4.5m | 调查范围内约 10 间，为单层、尖顶、砖混房结构。 | 与环评一致 |

图 2-2 林场看护房

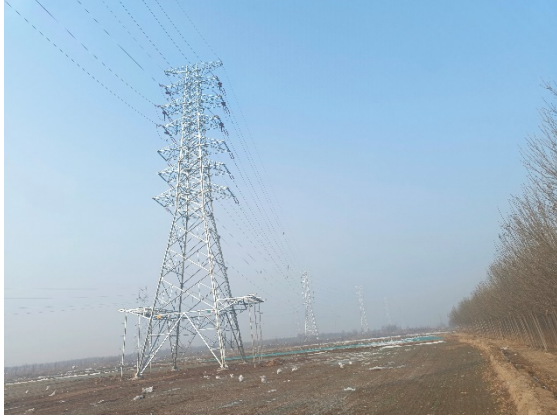
图6-1 输电线路周围恢复情况1

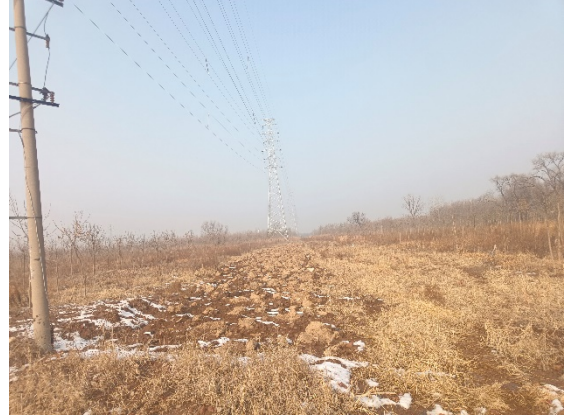
图6-2 输电线路周围恢复情况2

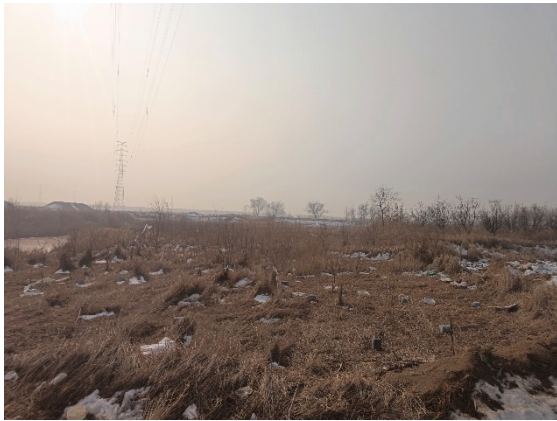
图6-3 临时占地恢复情况

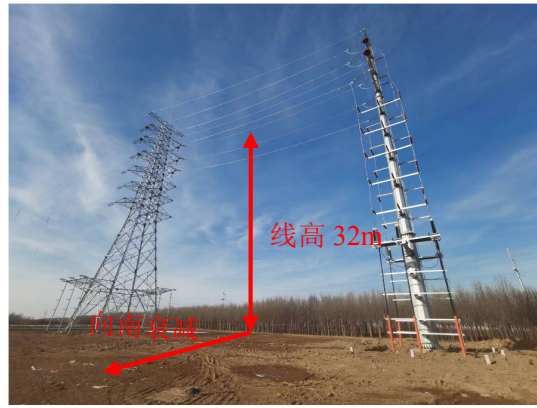
注：(1) 衰减断面选在 110kV 蒲泉线、110kV 蒲尧线 1#~2#塔之间，向南衰减，线高 32m；
 (2) 该处衰减断面测试原点是指导线弧垂最低位置处档距对应两杆塔中央连线对地投影点。

图 7-2 110kV 蒲泉线、110kV 蒲尧线双回架空输电线路衰减

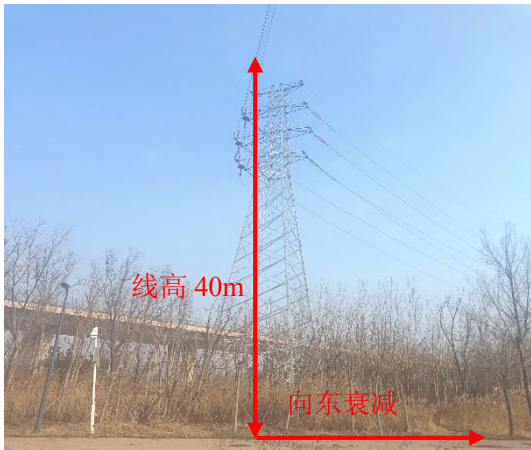
注：1.衰减断面选在 110kV 蒲尧线 20#-21#塔之间，向东衰减，线高 40m；
 2.衰减断面测试原点是指弧垂最低位置处导线对地投影点；
 3.受周围输电线路影响，衰减断面只能向东衰减。

图 7-3 110kV 蒲尧线单回架空输电线路衰减

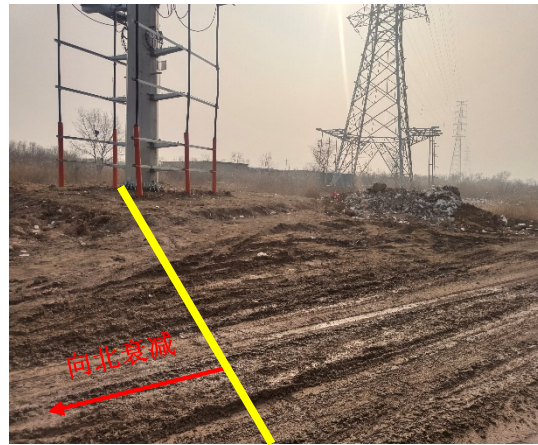
注：注：该双回电缆线路衰减断面向北衰减。

图 7-4 110kV 蒲泉线、110kV 蒲尧线双回电缆输电线路衰减
